## LANDSAT 위성사진을 활용한 한강하구 산남습지 인근 하안선 변화 연구

윤석준·이삼희\*·장창환\*\*

### Study of Riverline Change around Sannam Wetland in the Hangang River Estuary using LANDSAT Image Processing

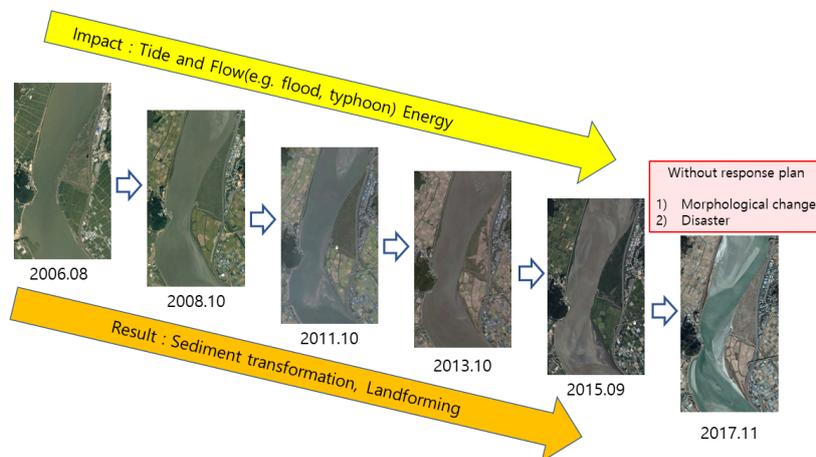
Fig. 1. Images for riverline and riverbed change in Han river estuary by Google earth pro.

장기적 변화와 비교하면 회복력이 더 빠르게 작용한다. 하지만 장기 변화는 반복적이고 소·중규모의 에너지 교환에 따라 나타나므로 지속적 지형변화를 대변한다고 할 수 있다. 이런 가운데 전 지구적 기후변화로 자연재해 피해가 증가하는 현 상황에서 식물과 상호 작용으로 수역이던 곳이 장기적 지형변화에 따라 육역화 과정을 거쳐 고착화되면 하천 흐름에 영향을 끼쳐 홍수에 따른 재해 잠재성이 높아졌다. 따라서 한강하구역의 지형변화 과정을 이해하고 기후변화에 따른 적절한 대책을 수립하기 위해서는 장기적 지형변화 양상을 분석하는 것이 필요하다(Fig. 1).

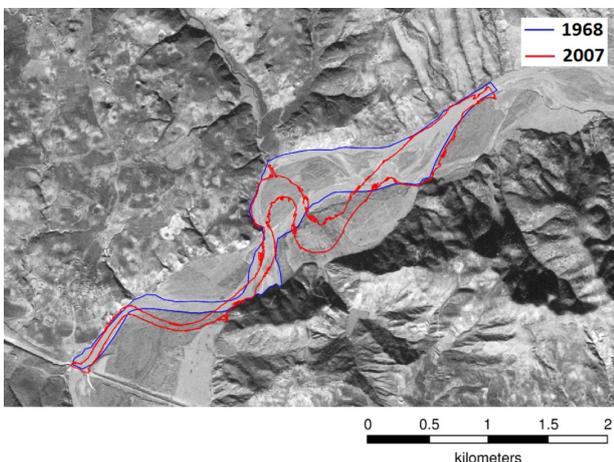
Fig. 2. Riverline change at Seman river for 1968 and 2007 (Spada et al., 2018).

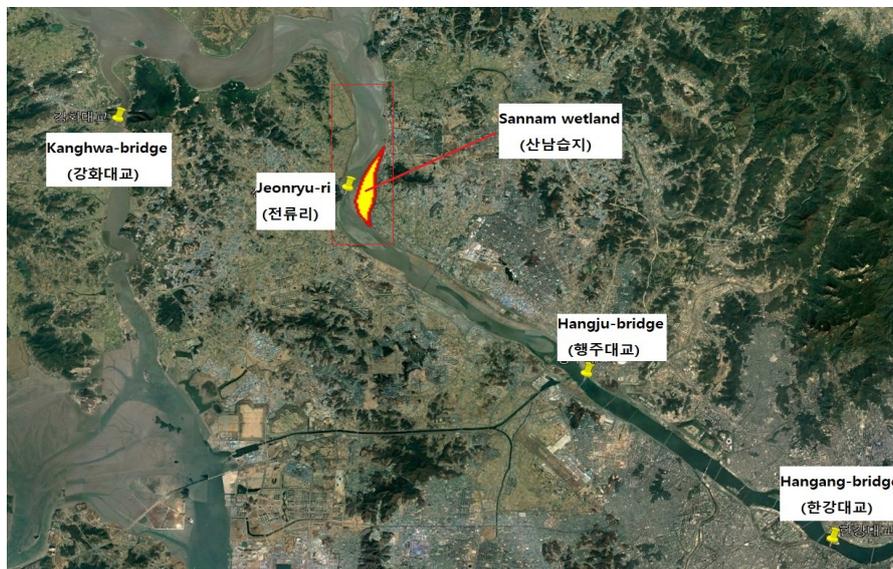
Fig. 4. Locations of tide and water level stations by Google earth pro.

연구 영역은 Fig 4에 붉은색 실선으로 표기된 구역으로 산남습지 협착부에 따른 흐름 변화가 발생하는 구역을 대상으로 선정하였다. 상류부는 만곡부의 시작점을 기준으로 하였으며 하류부는 문발IC 인근까지로 설정하였다. 연구 대상인 산남습지역 부근 하안선 분석에 필요한 수위와 조위 자료는 근접한 관측소로부터 수집되어야 한다. 전류리(대상지역으로부터 1 km 이내), 행주대교(대상지역으로부터 약 15 km), 강화대교(대상지역으로부터 약 27 km), 한강대교(대상지역으로부터 약 32 km), 비룡대교(대상지역으로부터 약 54 km) 순서로 수위 관측소가 존재한다(Fig. 4).

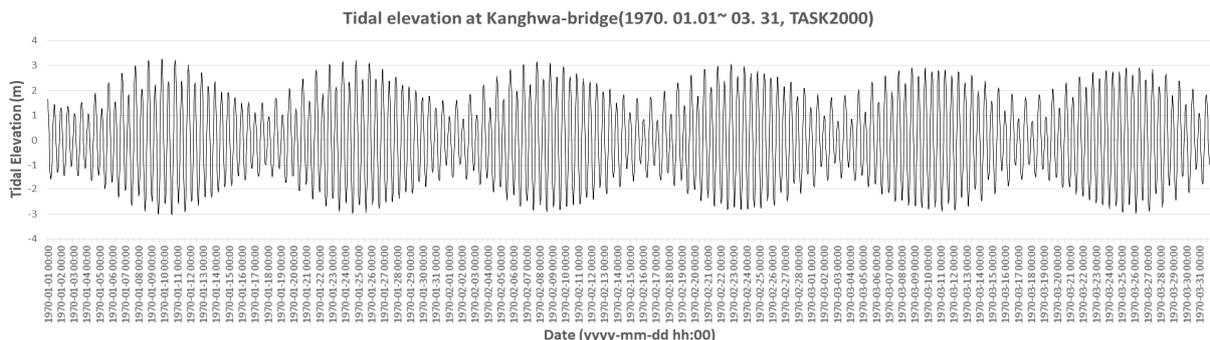
Fig. 5. Example of tidal elevation at Kanghwa-bridge(from 1970.01.01. to 03.31).

형변화를 분석하기에 적합한 위성사진을 선정하였다. 강화대교 기본 수준점의 4대 분조(M2, S2, K1, O1)를 National Oceanography Centre(NOC)의 TASK-2000에 적용하여 1970년부터 2020년까지 30분 간격의 조위 곡선을 산출하고 이를 활용하여 적합한 위성사진을 선정하였다(Fig. 5).

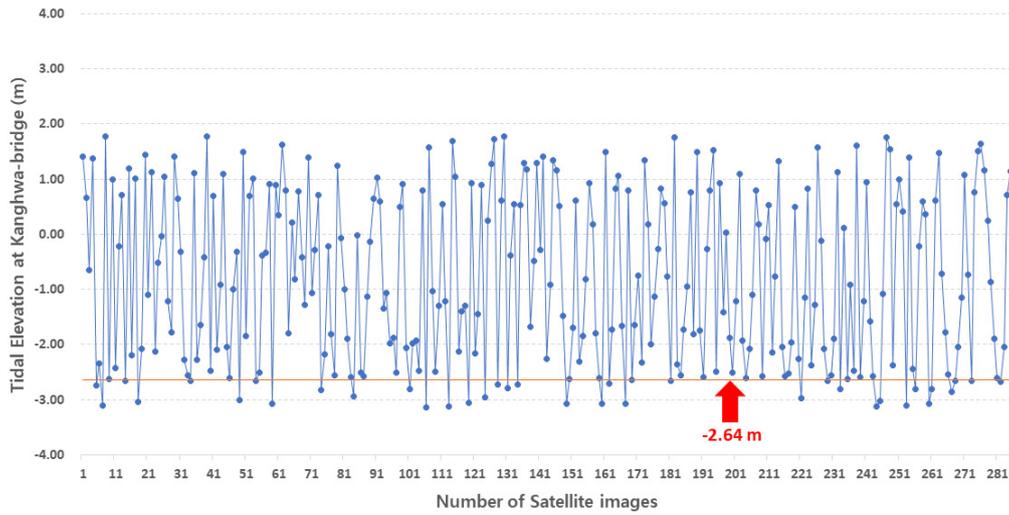
Fig. 6. Tidal elevation on the scan time of satellite image.

생성한 조위 값의 오차 범위인 0.5 m를 감안한 -2.64 m를 기준값으로 설정하고 위성사진 적합도를 판단하였다. 위성사진의 촬영시간과 조위 상관관계를 Fig. 6에 나타내었다.

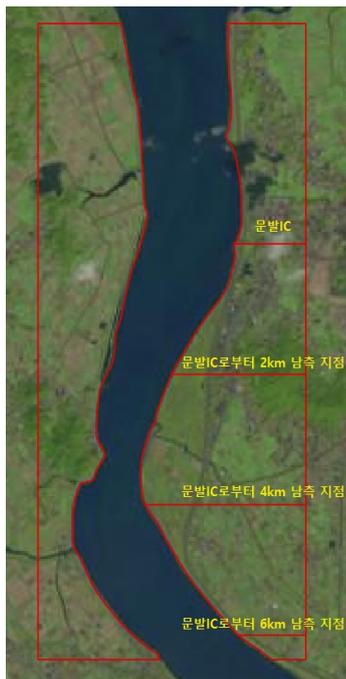
Fig. 7. Baselines for distance analysis

보정된 자료로부터 위성사진별로 하안선을 추출하여 산남습지 인근의 하안선 거리 확장 여부와 면적 변화를 비교하였다. 기준선으로부터 하안선까지 거리 측정을 위해 적용한 지점을 Fig. 7에, 연도별 대표 하안선 변화도는 Fig. 8에 나타내었다.

먼저 산남습지 남단 끝을 기준선(Universal Transverse Mercator(UTM) 기준 297,300 E)으로 설정하고 산남습지 하안까지 거리를 측정하여 하안선의 확장 여부를 분석하였다. 하안선을 기준으로 폐합 곡선을 생성하여 산남습지 인근의 면적 변화도 비교·분석하였다.

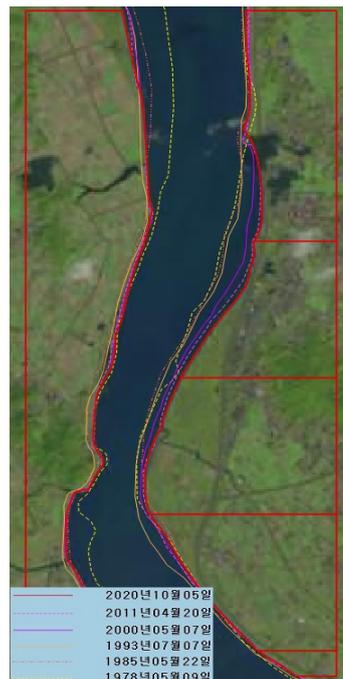
Fig. 8. Riverline change by specific year

측정한 거리를 분석한 결과, 1978년에서 2020년까지 산남습지의 중심을 기준으로 하류(문발IC부터 상류로 4 km 이내)에서는 하안선이 약 100~300 m 범위에서 침식(후퇴)과 퇴적(진진) 현상이 반복적으로 나타나고 있다. 하류에서 1978년을 기준으로 2020년의 하안선과 비교한 결과, 약 300 m 정도가 침식된 것으로 나타났다. 상류(문발IC에서 상류로 4~6 km 구간)에서는 약 100 m 이내의 침식과 퇴적 현상이 발생하였다. LANDSAT 위성사진의 해상도(30~60 m)에 따른 오차를 감안하면 하류에서는 침식이 상류에서는 변화가 미미한 것으로 판단된다(Fig. 9). 이를 바탕으로 선형분석을 수행하여 하안선 거리 변화에 대한 추세선을 분석하였다. 분석 결과 자연재해가 없다는 가정 하에 산남습지 하류에서는 지속적인 침식이 발생할 것이고, 상류에서는 변화가 미미할 것으로 판단된다.

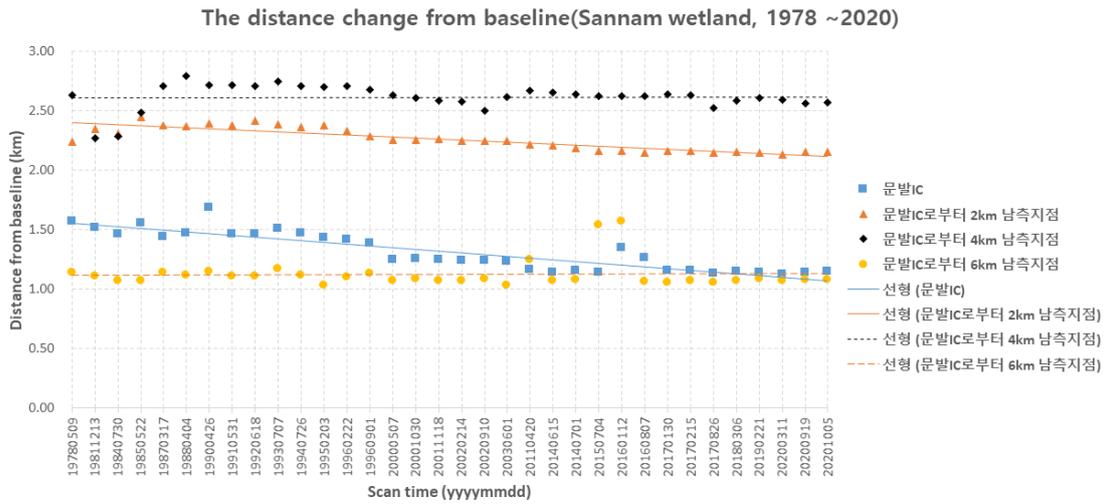
Fig. 9. Time series of riverline distance change from baselines (1978~2020).

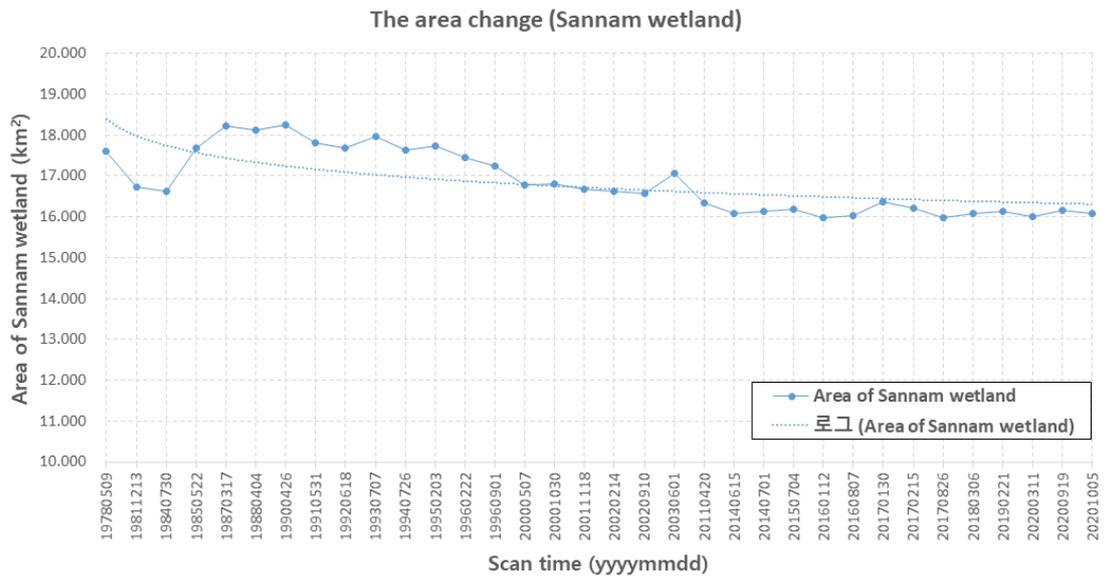
Fig. 10. Time series of the area change of Sannam wetland.

먼저 산남습지의 면적 변화를 살펴보면 1987년의 최대 면적 약 18.2 km<sup>2</sup>에서 2017년의 약 16.0 km<sup>2</sup>까지 점차적으로 감소하는 양상을 나타내었다(Fig. 10). 산남습지 인근의 하도 내 사주와 좌안의 하안 면적 변화를 고려한 결과, 2003년에서 2017년 사이에는 약 1.0 km<sup>2</sup>의 차이가 나타났다. 그런데 전체 기간에서는 산남습지 하안선 거리의 변화 분석 결과와 마찬가지로 서서히 면적이 감소하는 경향이 나타났다(Fig. 11). 면적의 변화는 로그분석으로부터 추세선을 작성하여 분석하였다. 분

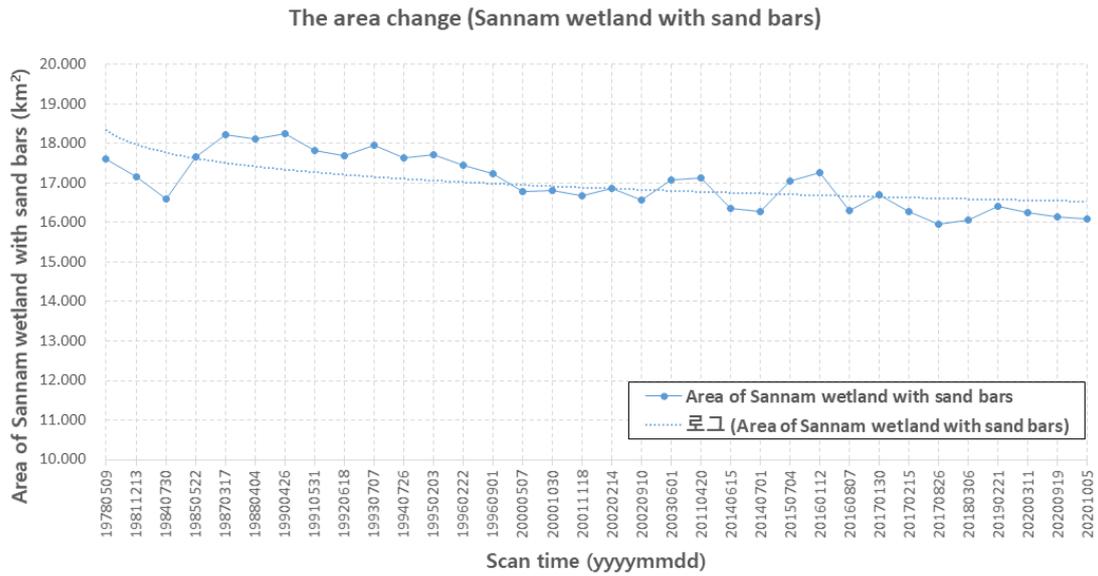
Fig. 11. Time series of the area change of Sannam wetland with sand bars.

석 결과, 산남습지 인근의 면적은 감소하는 경향을 나타내고는 있지만, 대규모 자연재해가 있지 않다면 변화는 미미할 것으로 예상된다.

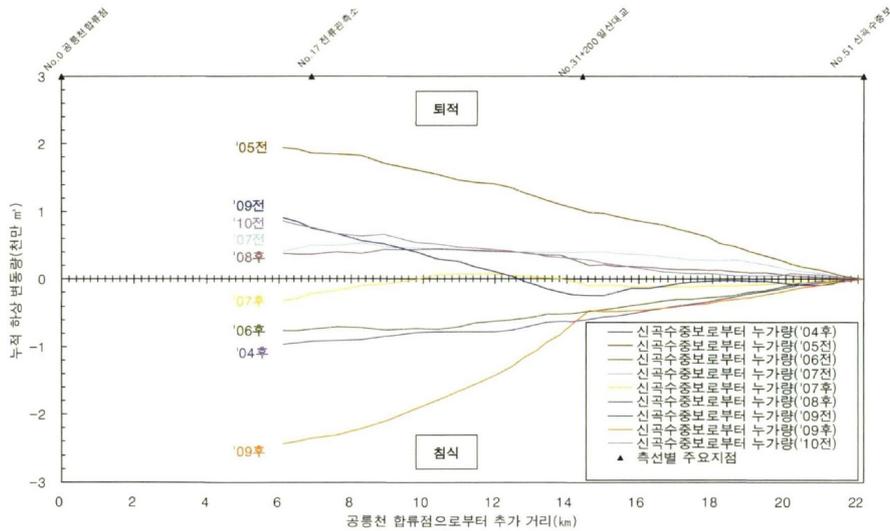
Fig. 12. Cumulated riverbed fluctuation on the Han river estuary by Han River Flood Control Office.

기존에 수행된 ‘한강하구역 사주거동과 시설물안전성에 관한 조사연구(한국건설기술연구원 2019)’의 결과와 비교해 보면 한강하구의 퇴적 지배 영향으로 산남습지 인근에 대규모·중규모 하상파가 형성되어 문발IC에서 산남습지로 이어지는 하안선에서는 침식이 발생하는 것으로 나타났다. ‘한강 하류 부 하상변동 조사 연구보고서(한강홍수통제소 2010)’에 수록된 2004년에서 2010년까지의 한강 하류의 누적 하상변동량 조사 결과 또한 일산대교 기준으로 상류의 하상변동폭은 작고 하류의 변동폭은 큰 것으로 나타났다(Fig. 12). 기존의 현장 조사 결과와 본 연구에서 제시한 분석 결과는 산남습지 인근에서의 지형변화 양상을 분석함에 있어 일치하는 경향을 나타내었다.
